Veg mellom Tørdal og Kyrkjebygdheia i Nissedal. Konsekvensar for biologisk mangfald og kulturminne

FAUN RAPPORT 023 | 2019 | Planlegging og utredning | Helge Kiland
Oppdragsgjevar: Kyrkjebygdheia AS

Veg mellom Tørdal og Kyrkjebygdheia i Nissedal. Registrering av biologisk mangfald og kulturminne

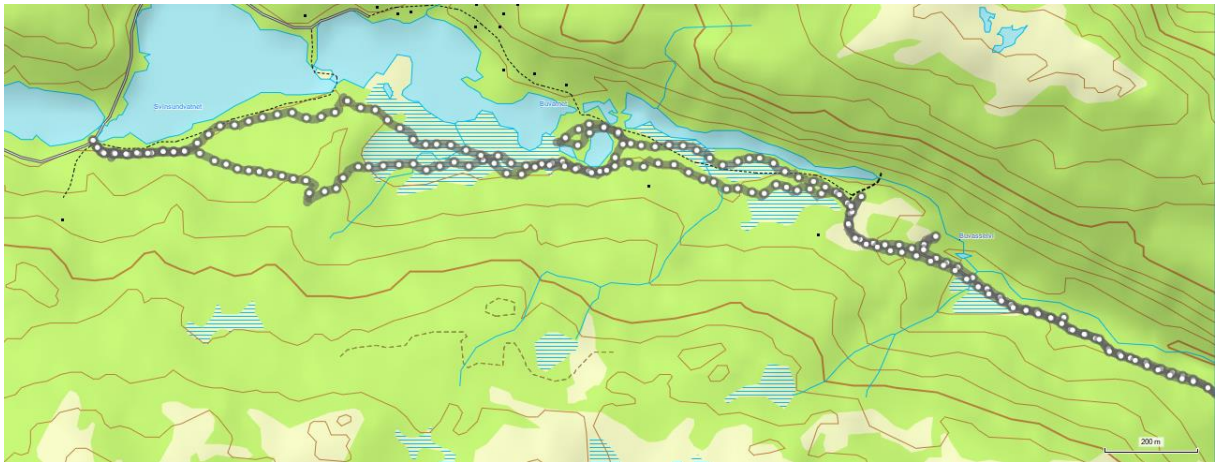
Figur 2. Sporlogg for Helge Kiland under synfaring 10.9.2019.

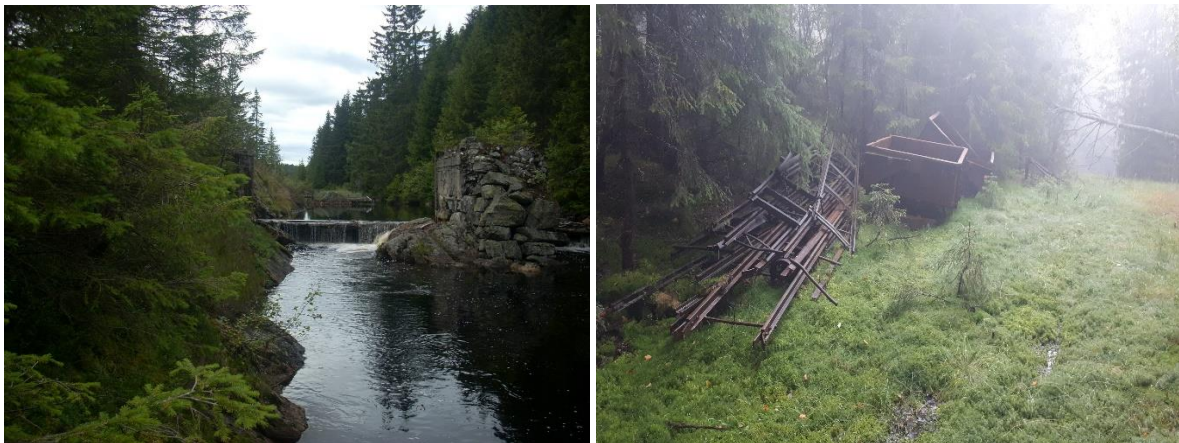
Figur 13. Dam i enden av Buvatnet, foto Ole Roer. Til høgre restar etter kraftutbygginga tidleg på 1960-talet, foto Helge Kiland

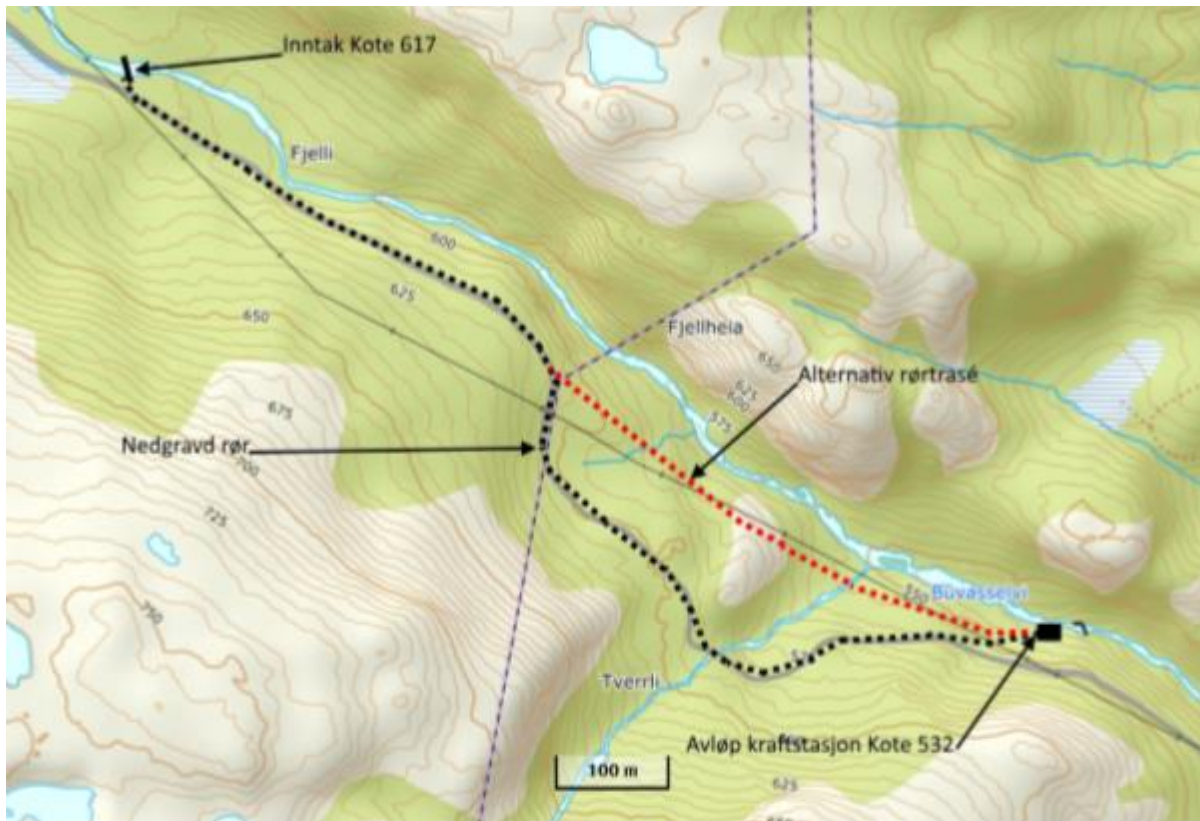
Figur 19. Skisse som viser plassering av inntak, vassveg og kraftstasjon for Buvasselva kraftverk. Frå Roer (2019).

Drangedal E-verk har søkt om konsesjon til å bygge eit småkraftverk i øvre del av Buvasselva. Inntaket til kraftverket vil bli på kote 617 og utløpet frå kraftstasjonen vil bli på kote 532. Røyr gata vil bli 950 m med 800 mm røyr som blir grave ned i vegen.

Ein må rekne med at rørgata vil krevje at vegen må utvidast utover det som ville ha vore aktuelt utan kraftutbygging.
